Untersuchung auf gebäudebewohnende Fledermäuse und Brutvögel 2012 - Kartierbericht

5. Änderung des Bebauungsplans Nr. 16.91.01 „Zippendorf“

Schwerin, Januar 2013

Landeshauptstadt Schwerin
Dezernat I – Zentrale Verwaltung, Stadtentwicklung und Wirtschaft
Fachdienst Stadtentwicklung und Wirtschaft

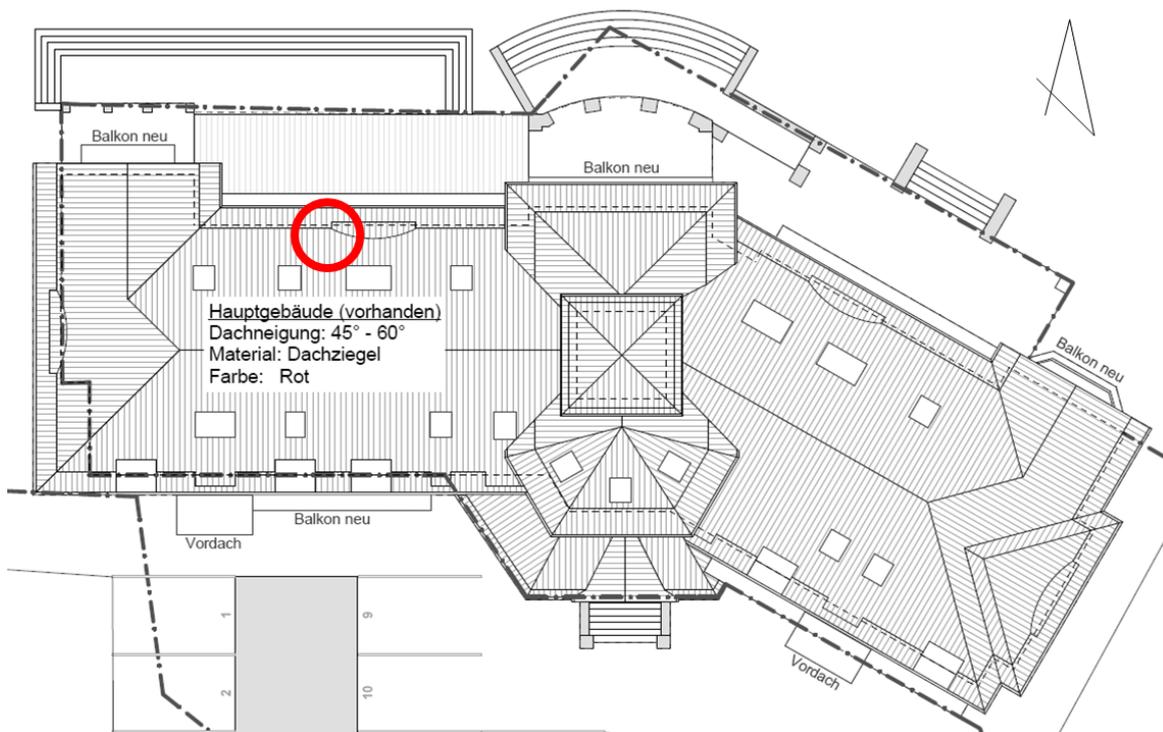
Am 21.12.12 wurde ein aktuell besetztes Winterquartier in der ehemaligen Kühlkammer im Kellergeschoss festgestellt (Lage siehe Abb. 1). Im Quartier konnte eine Zwergfledermaus sowie ein Skelett - vermutlich der gleichen Art - vorgefunden werden. Die Einsehbarkeit des Quartiers (schmäler, vermutlich tiefreichender Hohlraum im Mauerwerk) war nur bedingt möglich, so dass von weiteren Tieren ausgegangen werden muss. Hierfür sprechen auch die Kotanheftungen unmittelbar unterhalb der Zuflugöffnung (Abb. 2), die auf spätsommerliche Schwärmaktivitäten zurückzuführen sind.

Abb. 1: Lage des Winterquartiers im ehemaligen Kühlraum (Kellergeschoss).

- die Entkernungs- / Sanierungsarbeiten im Kellergeschoss sollten hingegen von Mai bis September durchgeführt bzw. in diesem Zeitraum begonnen werden.

- eine Verschiebung der Sanierungsarbeiten im Kellergeschoss in die sensible Zeiträume (Oktober bis April) birgt die Gefahr überwinternde Tiere zu töten.

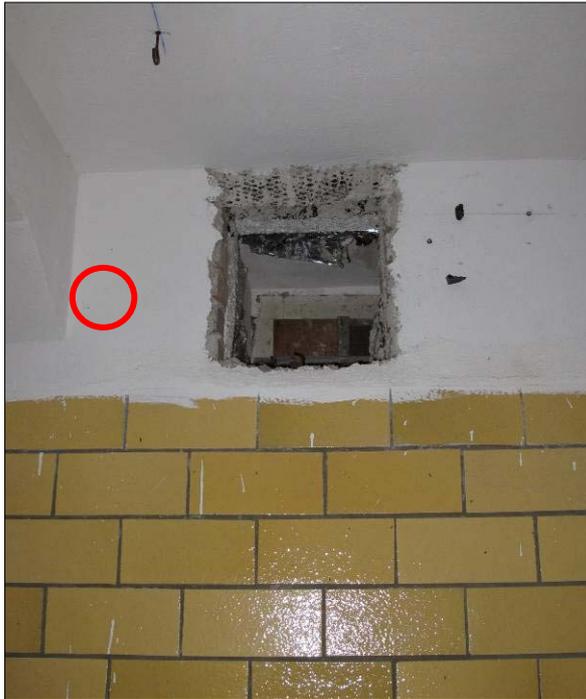
Abb. 2: Am 21.12.12 konnte eine Zwergfledermaus und ein Skelett (vermutlich der gleichen Art) tief in der Wand vorgefunden werden (Lage - roter Kreis). Die Bauweise deutet darauf hin, dass der Hohlraum (zwischen Rückwand und vorgeblendeter Wand) ggf. sehr weit hineinreichen kann.

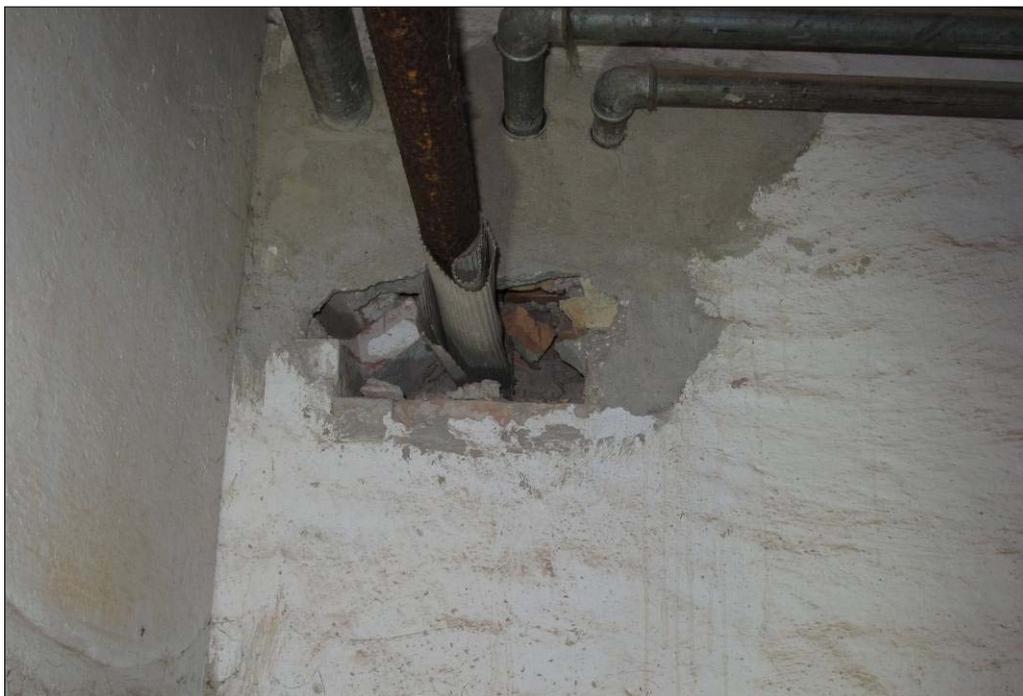
Weitere Nachweise überwinternder Fledermäuse gelangen an den Untersuchungstagen nicht. Dennoch bietet das Gebäude im Kellergeschoss einige potenziell nutzbare Quartierstrukturen (u. a. Wanddurchbrüche mit Zugang zu zerklüftetem Mauerwerk - Abb. 3), die nur unzureichend einsehbar waren. Somit kann mit weiteren überwinternden Tieren und Arten gerechnet werden.

Abb. 3: Nicht vollständig vermauerter Wanddurchbruch im Kellergeschoss. Die "Schadstelle" ermöglicht überwinternden Fledermäusen sehr tief in das zerklüftete Mauerwerk vorzudringen. Derart tief "sitzende" Tiere sind auch mit dem Endoskop kaum sichtbar zu machen.

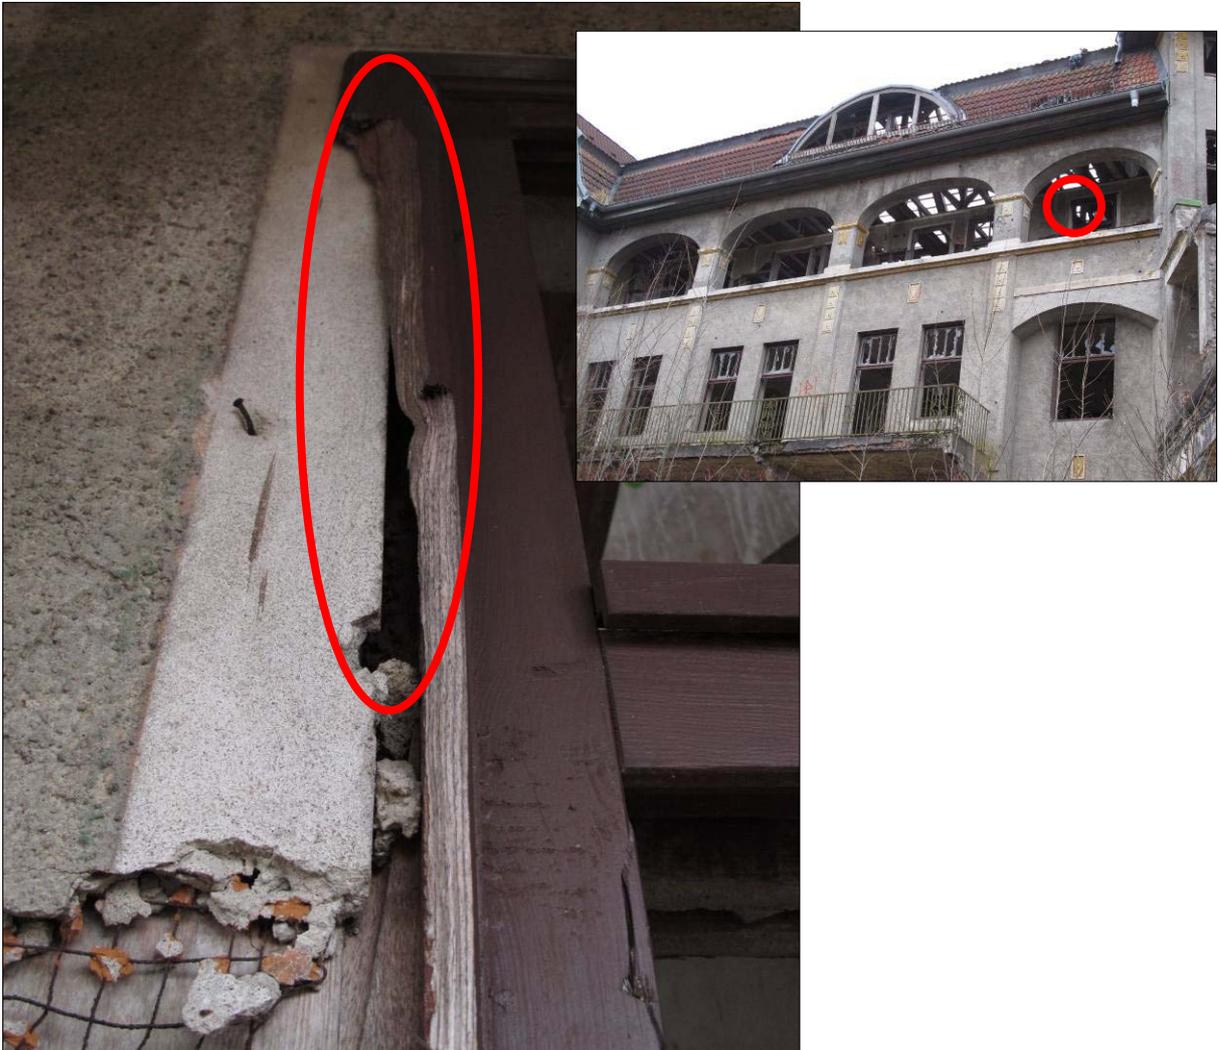
Am 21.12.12 konnte auf der Südseite des Gebäudes ein Sommer-/ Zwischenquartier zwischen Fensterrahmen und Laibung festgestellt werden (Abb. 4). Der Kotnachweis ließ Rückschlüsse auf eine mittelgroße Fledermausart zu.

Abbildung 4: Sommer- / Zwischenquartier einer mittelgroßen Fledermausart (Kotfund) zwischen Fensterrahmen und Laibung auf der Südseite des Gebäudes (siehe roter Kreis).

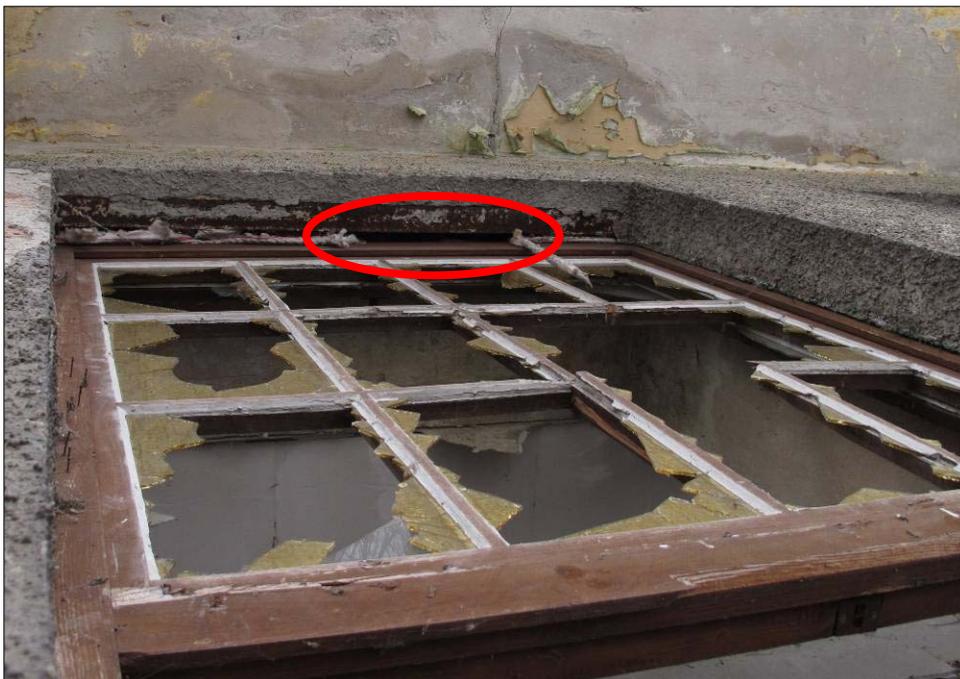
Abbildung 5: Durch das defekte Dehnungsband am oberen Fensterrahmen ergeben sich gute Einflugmöglichkeiten. Der darüberliegende Hohlraum ist u.a. für Wochenstubengesellschaft mehrerer Arten geeignet.

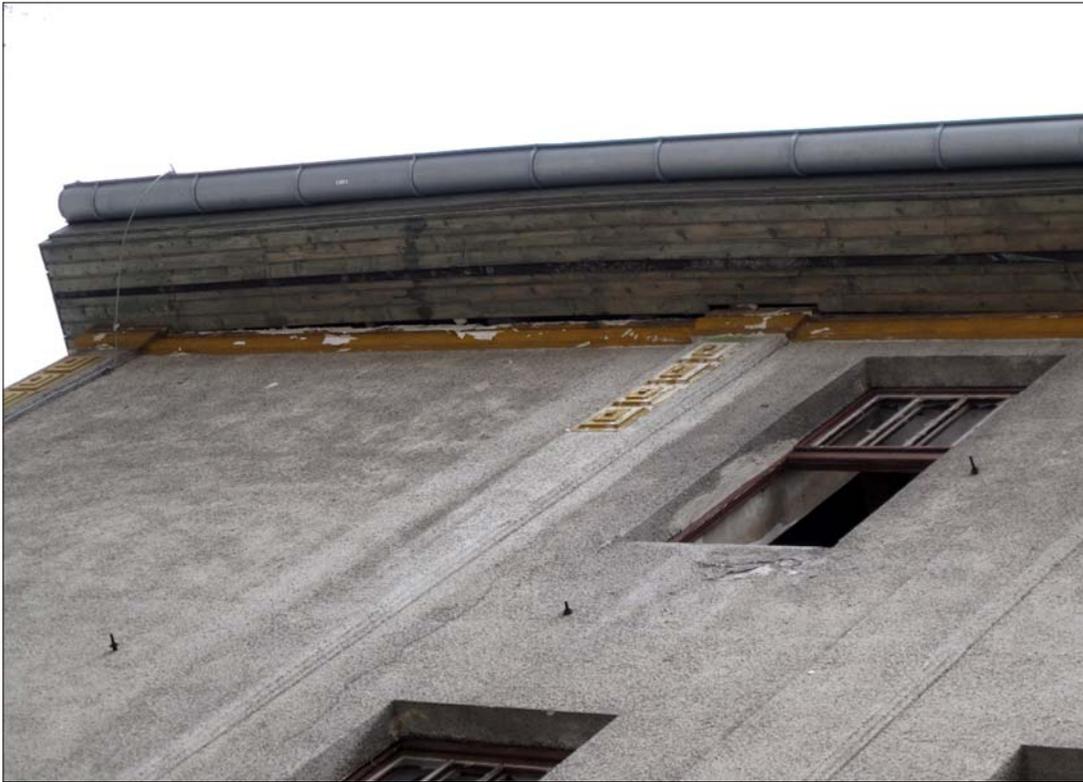
Abbildung 6: Dachkasten mit etwa 3 m langer Spalte, der als Sommer- und Zwischenquartier genutzt werden kann. Sofern geeignete Spaltenstrukturen vorhanden sind, können in den Dachkästen auch große Wochenstuben mehrerer Arten Quartier finden.

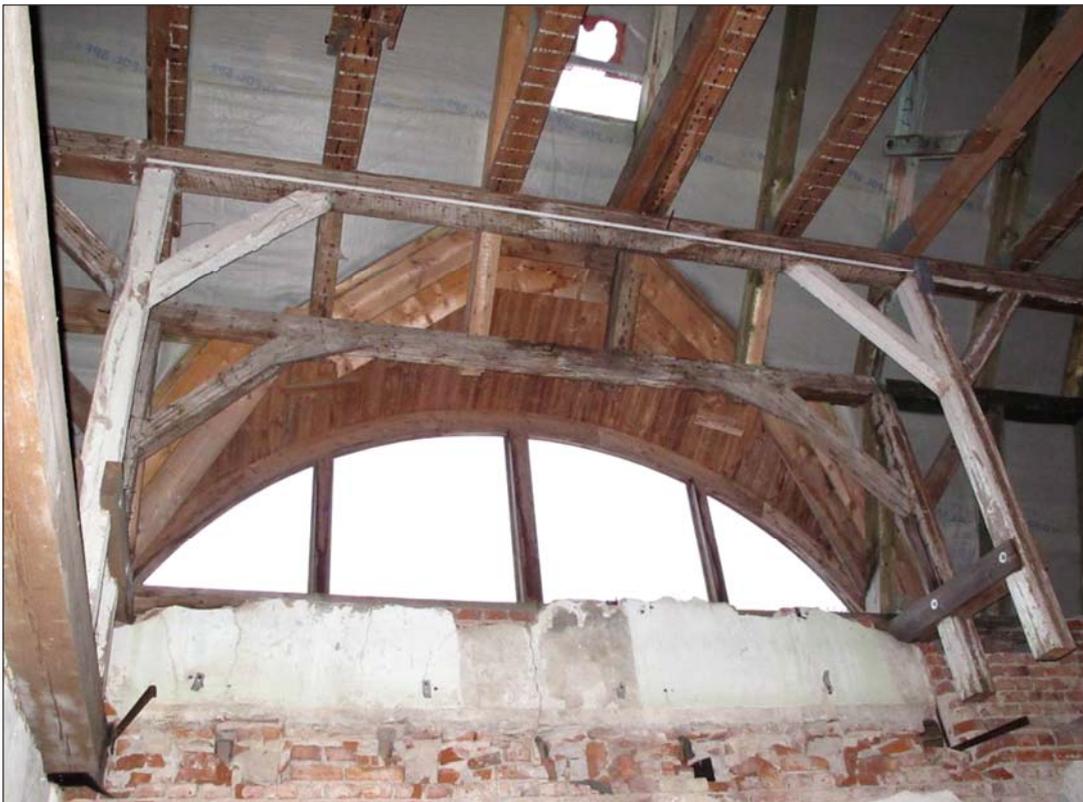
Abbildung 7: Die "Fledermausgauben" bieten durch die Kombination aus Holzverkleidung und aufsitzenden Dachziegeln hervorragende Quartierräume, die von mehreren Arten und sehr großen Gruppen (Wochenstuben) genutzt werden können.

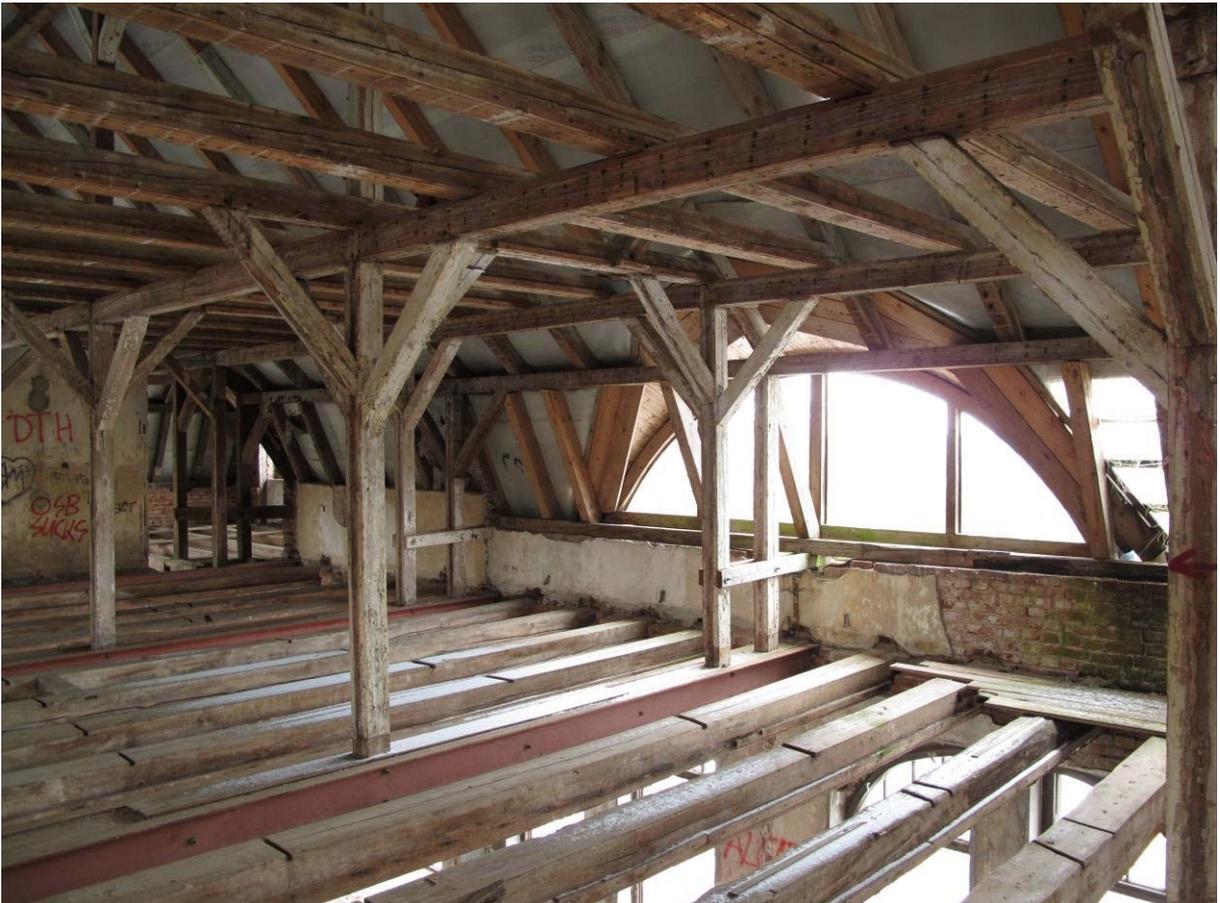
Abbildung 8: Der gesamte Dachraum bietet durch sein Volumen und die vorhandene Struktur eine Fülle an Quartiermöglichkeiten die von mehreren Arten - aber vermutlich nur von Einzeltieren oder kleinen Gruppen - genutzt werden können. Neben Zapflöchern und Balkenkehlen sind ebenso Hohlräume zwischen Balkenköpfen und Mauerwerk als Quartier nutzbar.
